*Južno pročelje katedrale sv. Lovre u Trogiru*

## KAMENA VODORIGA S JUŽNOG PROČELJA KATEDRALE SV. LOVRE U TROGIRU KONZERVATORSKO-RESTAURATORSKI ZAHVAT

*Stručni rad*

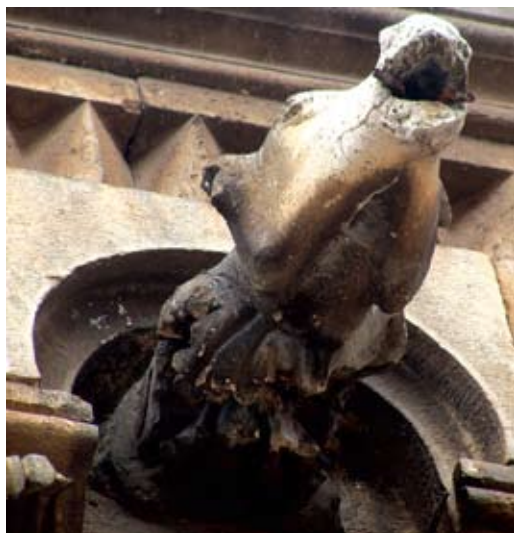
*Zatečeno stanje glave vodorige na južnom pročelju  
Trogirske katedrale*

Prilikom pregleda zatečenog stanja južnog pročelja katedrale sv. Lovre u Trogiru uočena su veća oštećenja na glavi vodorige. Zbog visokog stupnja degradiranosti, vodoriga je demontirana nakon postavljanja skele. Prije demontaže utvrđeno je da je kameni materijal razlomljen u više komada. Oštećenja su jednim dijelom nastala zbog željeznog

nosača koji je bio učvršćen cementom u otvor za izljev vode. Uslijed korozije došlo je do osipanja željeznog nosača, a ekspanzija željeza unutar vodorige prouzročila je još veća oštećenja. Duboke pukotine protezale su se duž cijele kamene glave te u dubinu do njezine jezgre. Otvaranjem korita kamene vodorige kroz koju su nekada istjecale oborinske vode bilo je vidljivo da je željezni nosač pričvršćen za kamen. Nosač T-oblika vidno je korodirao. Učvršćen je na način da je zazidan u zid kako bi mogao nositi težinu vodorige. Moramo naglasiti da je nosač ugrađen kako bi se mehanički poduprla već ranije oštećena kamena glava.

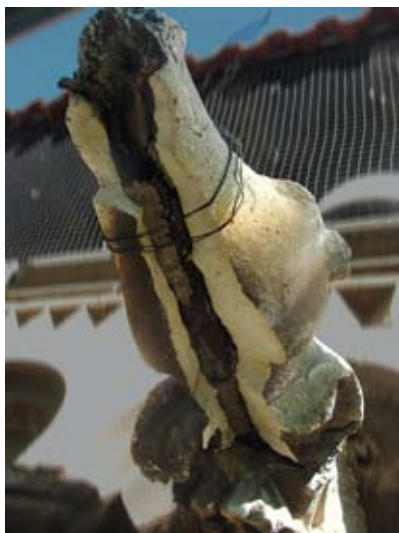
*Oštećenje kamena i korodiranog željeznog  
nosača*

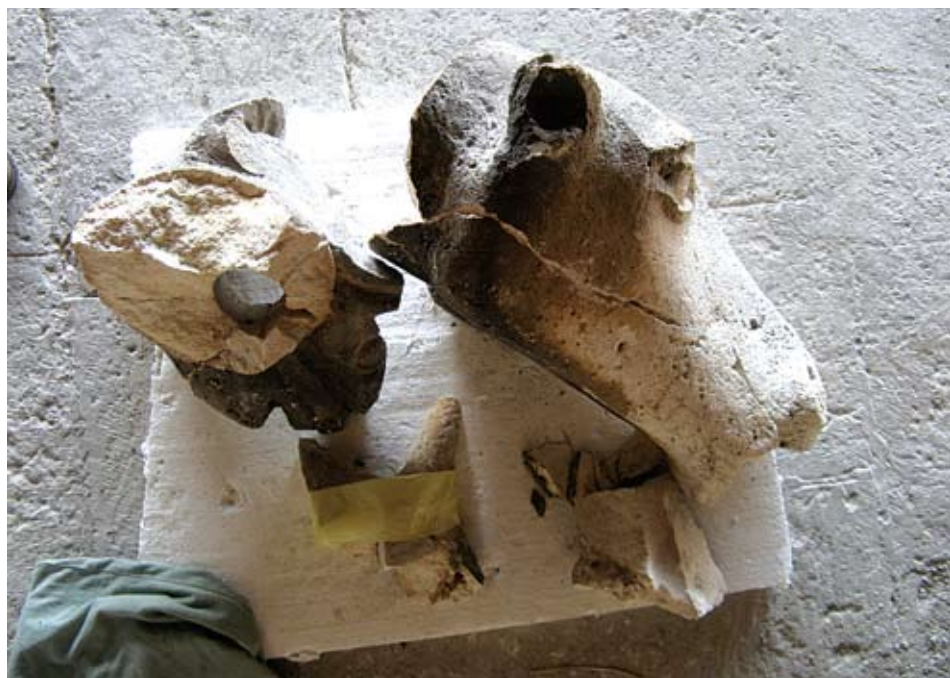
*Raspuknuti dijelovi vrata i glave vodorige nakon demontaže*

Nakon demontaže, vodoriga je bila raspadnuta u dvadesetak komada, a jedini dobro očuvani dio kamena bilo je njezino korito koje je bilo zažbukano u zidu. Dio koji je virio na pročelju, osim što je bio raspuknut u više dijelova, osipao se na dodir, te bi vraćanjem glave vodorige na pročelje postojala trajna opasnost od daljnjeg propadanja i pada s visine. Željezni nosač koji je u prošlosti postavljen u svrhu očuvanja predmeta, ekspanzijom korozije ubrzao je proces degradacije.

Druga faza demontaže izvršena je nakon postavljanja skele. Nakon uklanjanja žice koja je postavljena radi preventivne zaštite tijekom montaže skele, dijelovi vodorige demontirani su u kratkom vremenskom periodu. Na taj su način rastavljeni velik dio vrata i cijela kamena glava te njezin željezni nosač.

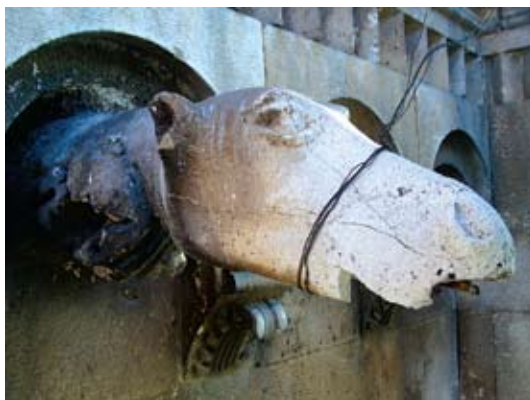
*Glava vodorige prije konzervatorsko restauratorskog postupka*

S obzirom na loše stanje kamene plastike glave vodorige koja je demontirana s pročelja, nečistoće su se nakon proba čišćenja uklanjale laserskom metodom, koristeći određene parametre: valnu duljinu od 1064 nm i frekvenciju od 210 MHz.<sup>14</sup> Laserska je metoda čišćenja nedestruktivna tehnika koja uz pomoć snopa svjetlosnih zraka uklanja nataložene nečistoće pritom ne oštećujući prirodnu patinu kamena.
